**DIAGNÓSTICO DE
EVALUACIÓN ESTRUCTURAL.**

**INFORME-DIAGNÓSTICO DE EVALUACIÓN
ESTRUCTURAL -UNAC-2019-001**

PROYECTO : EVALUACION ESTRUCTURAL –
FACULTAD DE INGENIERÍA PESQUERA
Y ALIMENTOS

FACULTAD DE INGENIERÍA PESQUERA Y ALIMENTOS - UNAC

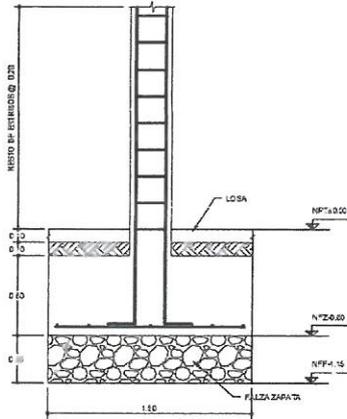
Cimentación. – De acuerdo a las inspecciones realizadas, se trata de una cimentación convencional basada en zapatas aisladas cuadradas y rectangulares, y cimiento corrido ciclópeo para muros de mampostería de ladrillo. No se ha verificado la existencia de vigas de cimentación.

= 3.63 Kg/cm² para cimientos corridos, Qda = 3.48 cm² para zapatas, y un Df = 1.30 m. Si hay exceso en estos límites se verificará en el presente estudio. La cimentación que se encontró fue la siguiente:

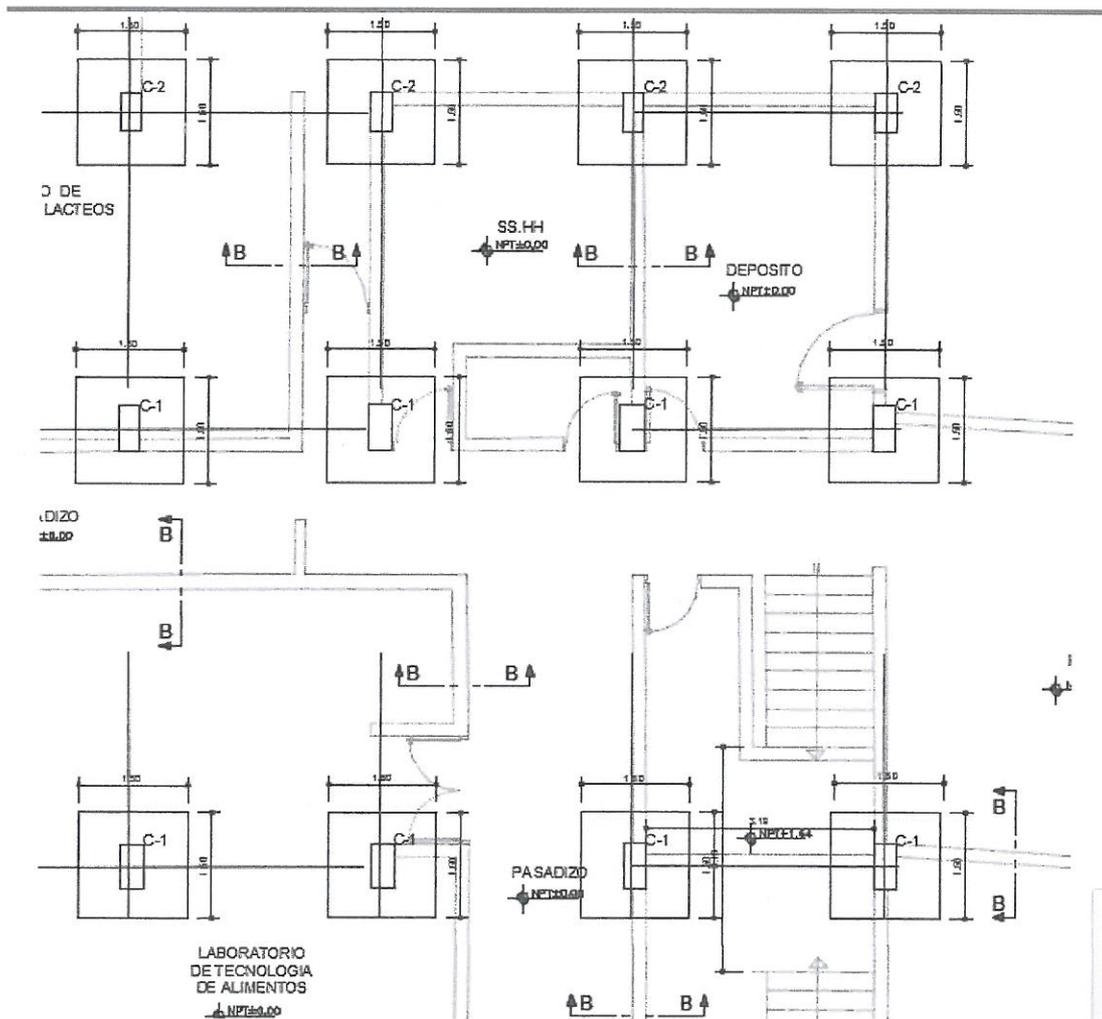
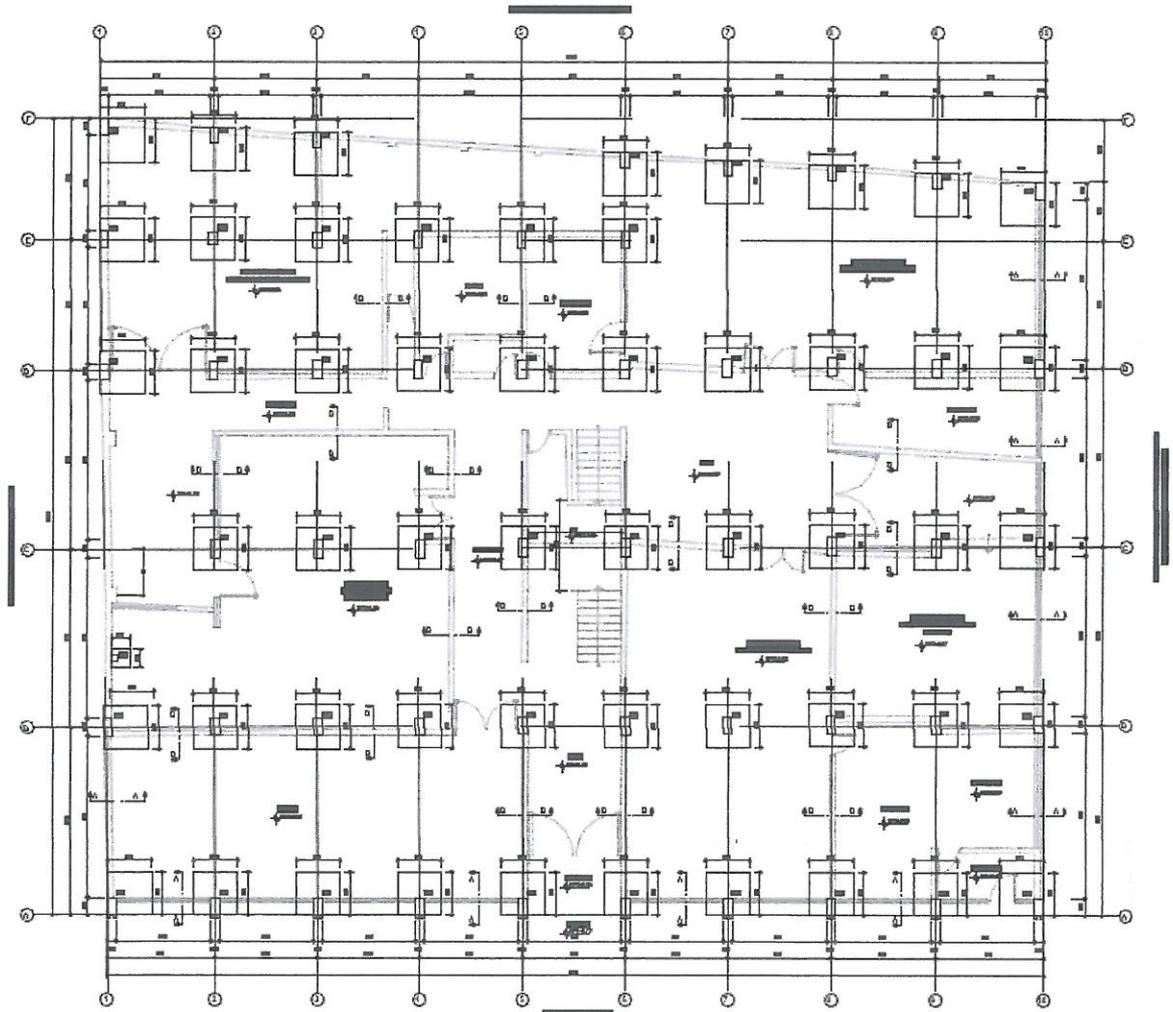
Superestructura. – Se observa una distribución rectangular de los ejes, con columnas rectangulares orientadas en un solo sentido. El edificio está ubicado en un lote esquinero, por lo tanto, tiene dos lados con muros de ladrillo de cabeza y soga y dos fachadas con una serie de ventanas, puertas y vanos diversos.

Las vigas tienen peralte en una sola dirección (Y-Y), dejando en evidencia que el edificio se ha diseñado tomando en cuenta únicamente las cargas de gravedad.

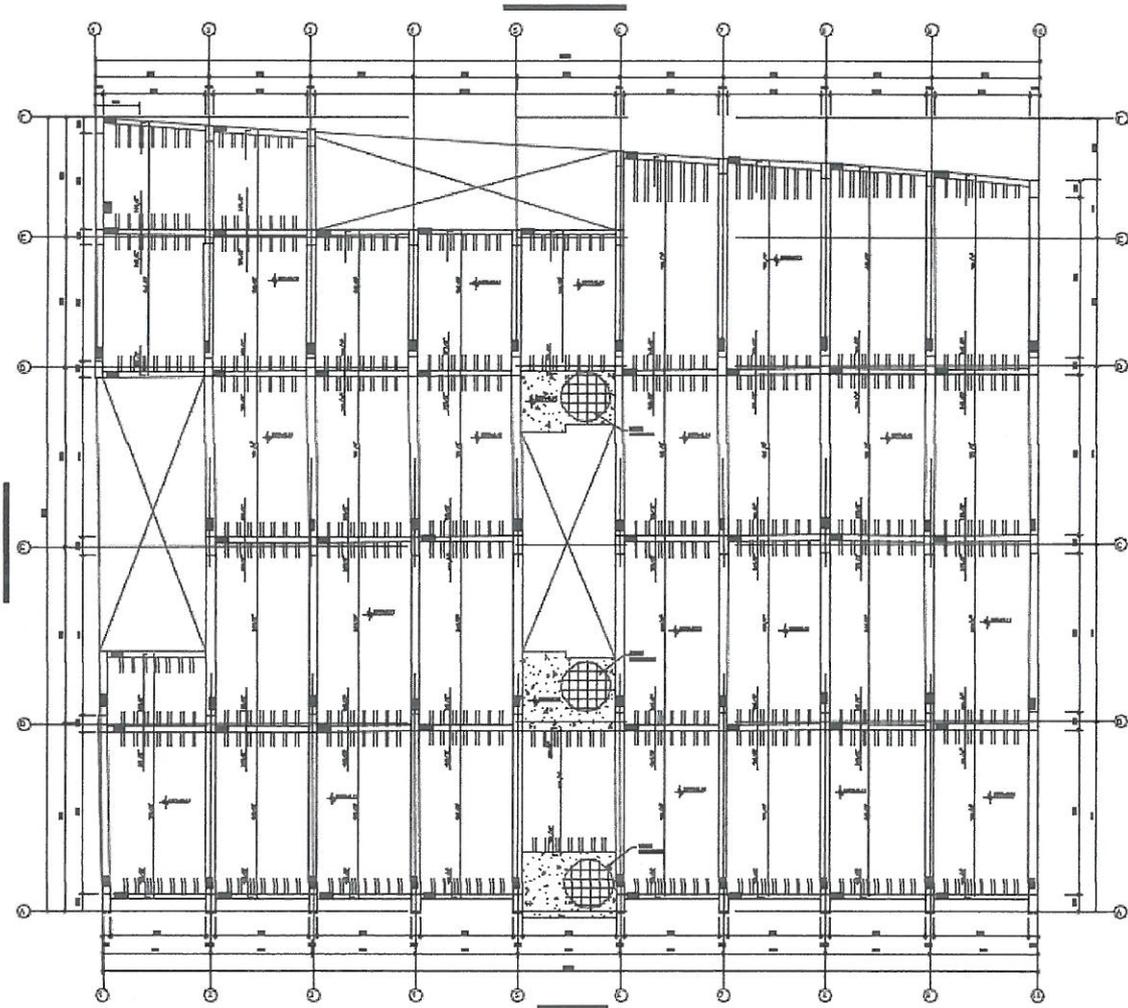
No se observa un criterio Sismo resistente en el sentido paralelo a la fachada principal (X-X), pues la edificación carece de pórticos que pudieran considerarse sismo resistente.

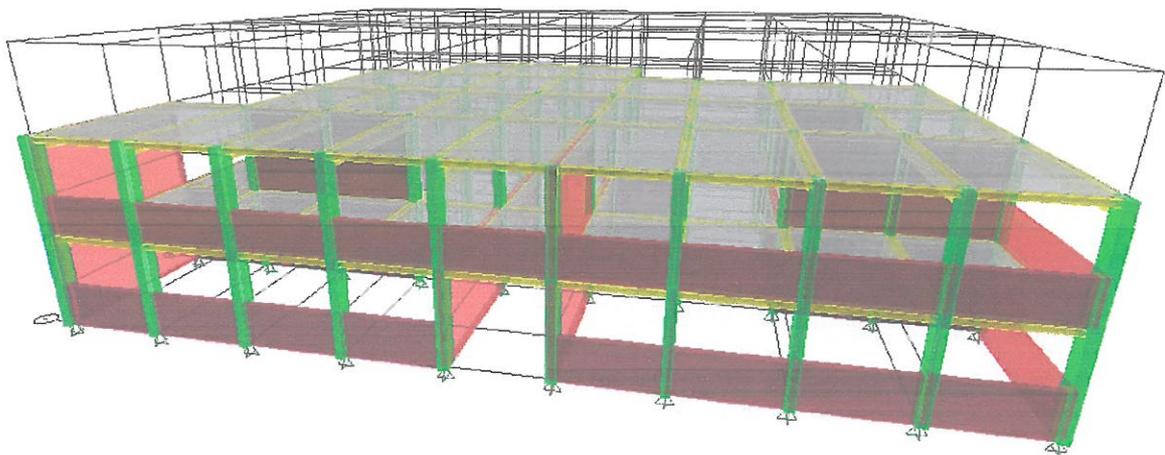
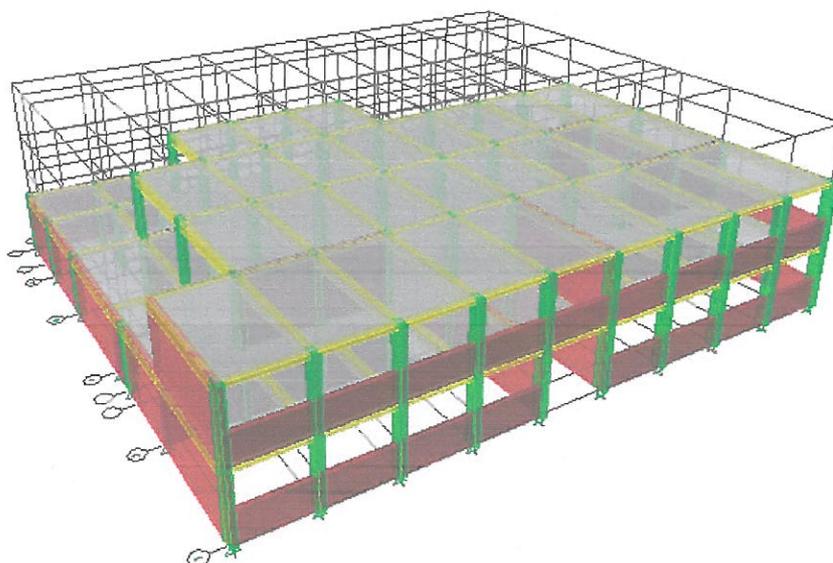
MODELO ETABS

Modelamiento Dinámico. - El análisis se efectúa modelando la estructura, en tres dimensiones mediante elementos finitos. Utilizando los elementos FRAME para vigas y columnas, y los elementos SHEEL para modelar los muros en mampostería reforzada que componen el sistema estructural predominante. A su vez, las losas se idealizan como diafragmas rígidos.

El modelo del edificio completo se ilustra en la siguiente figura:

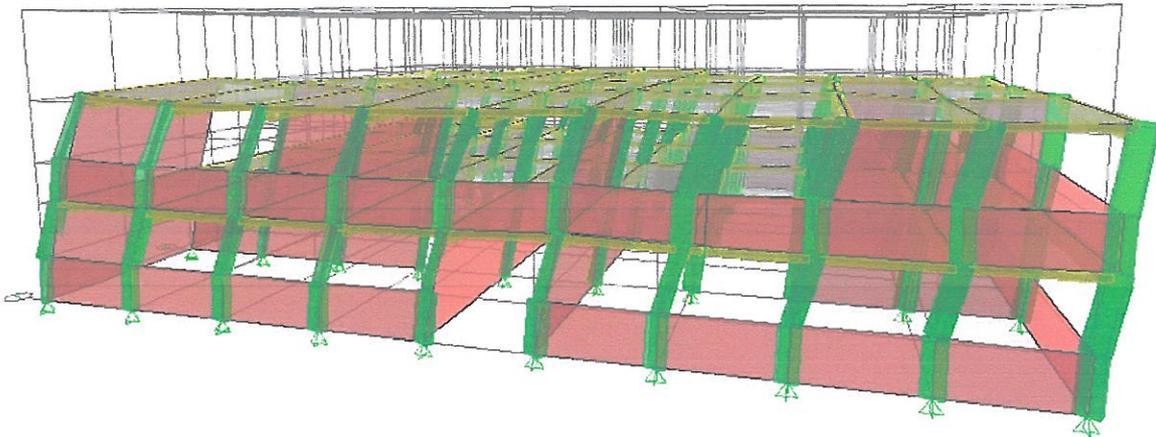
Luego de realizado el análisis mediante el ETABS, se obtuvieron los siguientes resultados:

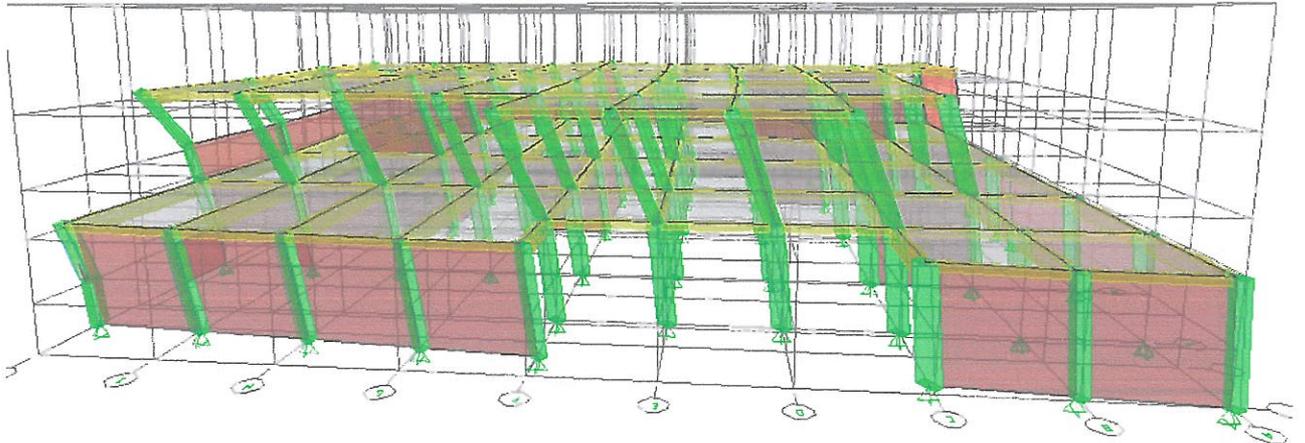
Vista posterior para la deformada para cargas Dinámicas:

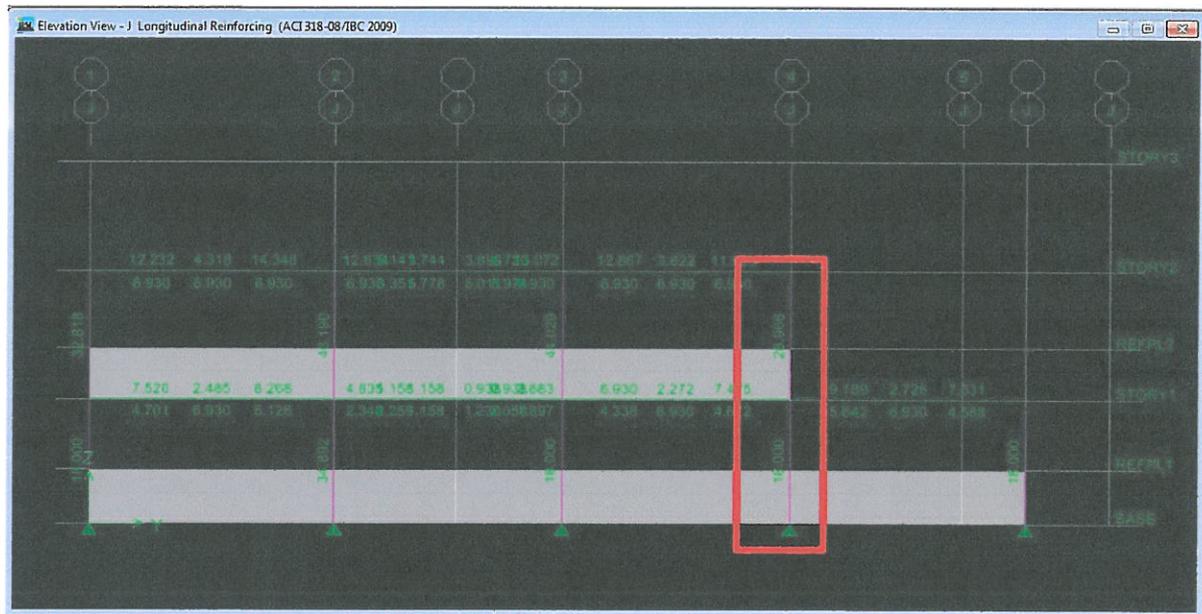
ACERO EN EJES PRINCIPALES

Refuerzo en Vigas y Columnas.-

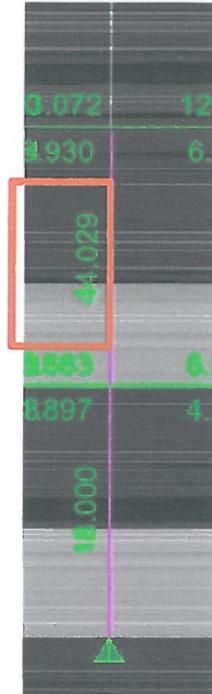
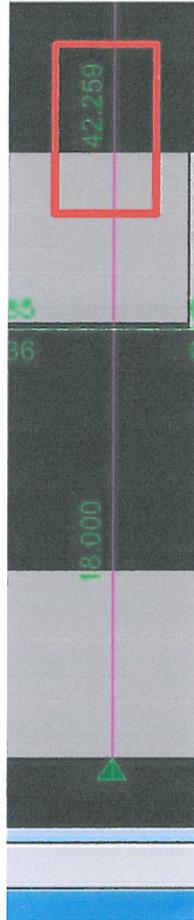
Columna C-1, entre ejes A-A y 8-8

Cuantía mínima = 1% de la Sección (30x60) = 18 cm²

Cuantía máxima según Análisis = 42.259 cm² (en segundo piso)

Cuantía máxima según Análisis = 42.26 cm² (en segundo piso)
 Cuantía Proporcionada = 8 cm² (en segundo piso)
 Índice de sobreesfuerzo = $42/8 = 5.25$ (mayor que uno, Deficiente)

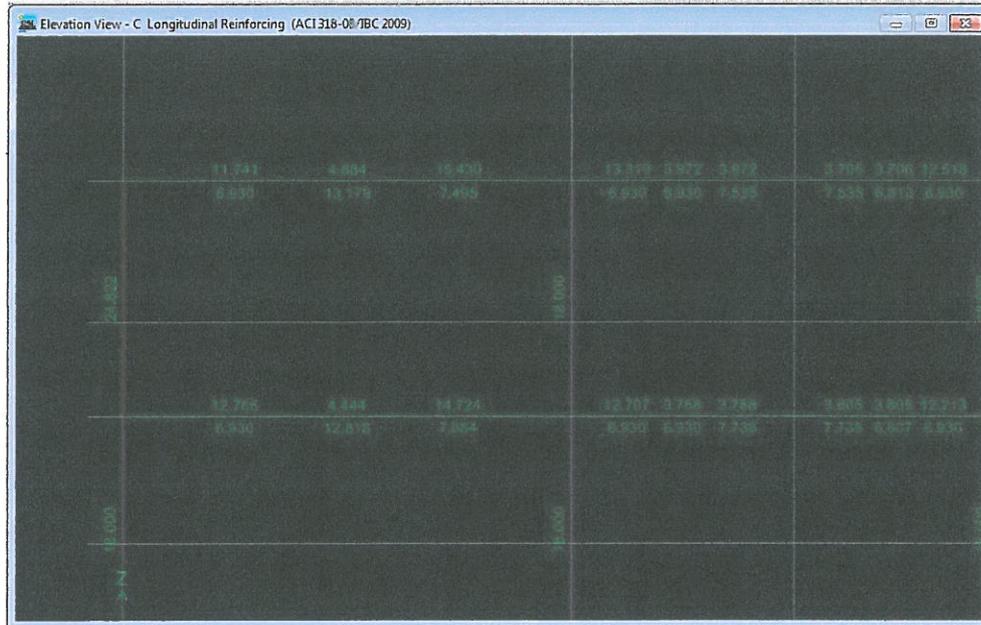
Viga V-01, eje 3-3, primer y segundo piso:

Acero Negativo requerido = 12.766 cm² = 7Ø5/8" aprox.

Acero Positivo requerido = 12.818 cm² = 7Ø5/8" aprox.

Índice de sobrefuerzo = 12.76/6 = 2.12 (mayor que uno, Deficiente)

Índice de sobrefuerzo = 12.818/6 = 2.13 (mayor que uno, Deficiente)

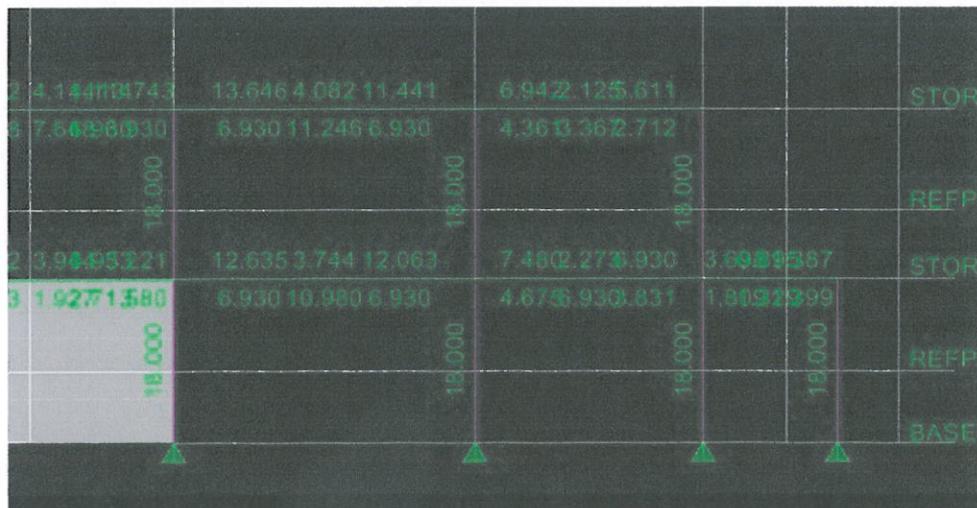
Acero Negativo requerido = 12.635 cm² = 7Ø3/4" aprox.

Acero Positivo requerido = 10.980 cm² = 6Ø3/4" aprox.

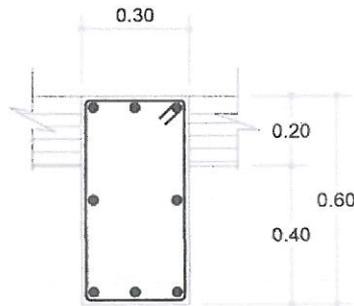
Capacidad de las Vigas. – De acuerdo a las auscultaciones, verificamos la siguiente distribución de acero en las vigas V-01:

8 Ø 3/4"
